# 深圳大鹏滨海健康产业园二期主体工程 “8·18”较大窒息事故调查报告

2025年8月18日15时29分许，深圳市大鹏新区葵涌街道葵湾路与海潮路交汇处滨海健康产业园二期主体工程发生一起较大窒息事故，造成3人死亡，直接经济损失486.6万元。

调查认定，本起事故是一起企业安全生产主体责任落实不到位，有限空间未辨识，作业人员违规进入有限空间作业缺氧窒息，冒险施救扩大事故后果，相关部门监管不力造成的较大生产安全责任事故。

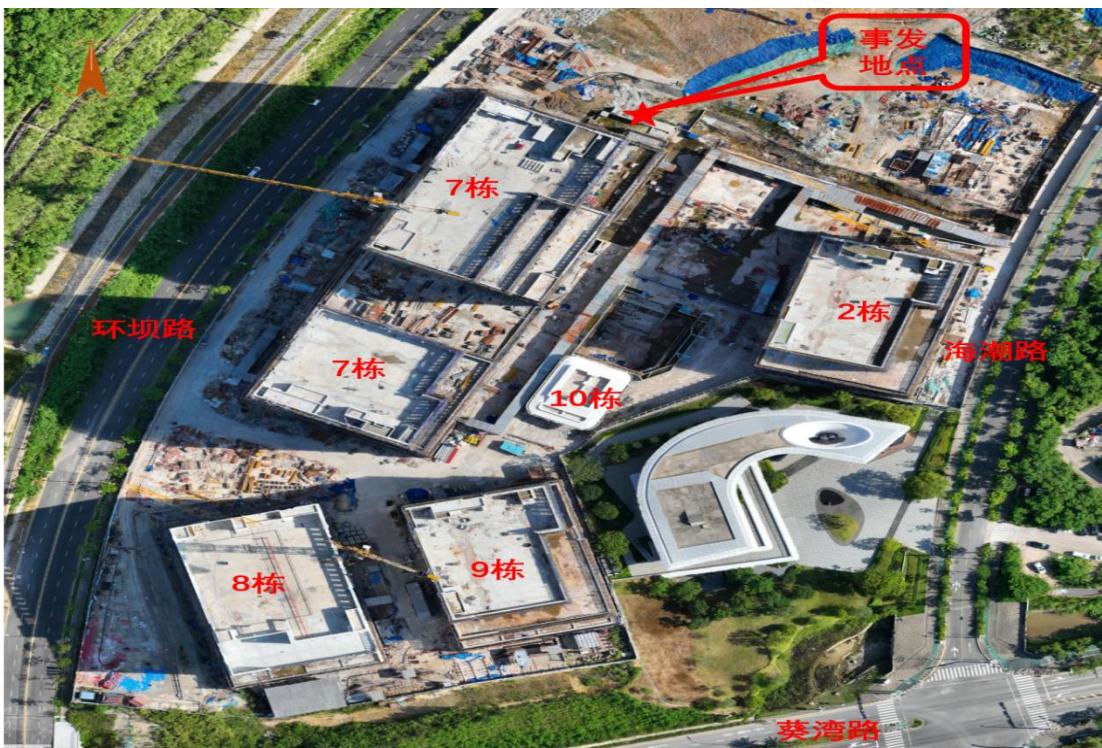
图 1 涉事工程及事发地点示意图

涉事工程名称为大鹏新区滨海健康产业园二期主体工程，<sup>1</sup>位于大鹏新区葵涌街道葵湾路与海潮路交汇处西北角，该工程共5栋建筑，分别是2栋研发用房（共5层）、7栋厂房（共11层）、8栋厂房（共5层）、9栋研发用房（共5层）、10栋商业（共1层）及一层地下室，工程建筑面积87678.62平方米。施工内容包括基础、钢筋混凝土、装饰装修工程、通风与空调、建筑给排水及供暖、建筑电气工程、智能建筑、屋面及防水工程、建筑节能、消防工程、室外工程、燃气工程。事发时，5栋建筑均已结构封顶，其中，2栋、9栋研发楼处于砌体施工及窗框安装施工阶段；7栋、8栋厂房处于外墙抹灰及外墙刷漆施工阶段；10栋商业处于外墙饰面工程阶段（见图1）。

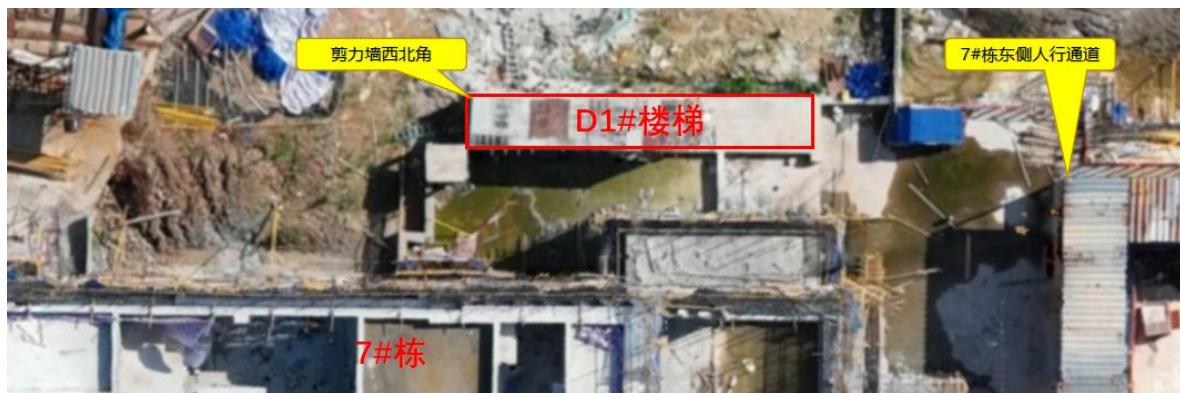
图 2-1 涉事区域位置示意图

涉事区域位于大鹏新区滨海健康产业园二期主体工程地下室出入口地面段 D1#LT 楼梯(以下简称“D1#楼梯”，位于 7 栋北侧)，涉事楼梯下方为密闭建筑空腔，其第二级休息平台有预留洞口，由木模板密封。预留洞口模板距离楼梯下方空腔底部垂直距离约为 3.61 米。空腔内留有模板、钢管等，底部存有积水(深约 300mm)，见图 2-1、图 2-2。

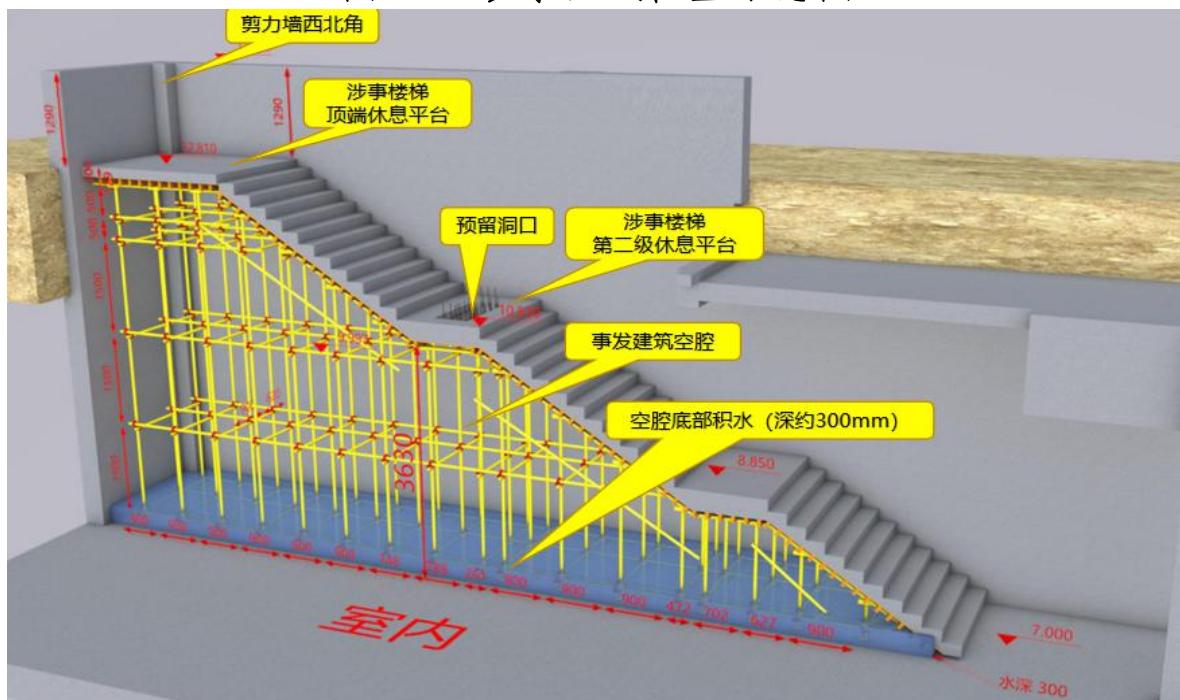
图 2-2 涉事 D1# 楼梯示意图

(1) 设计、施工及验收情况。按照设计方案，涉事楼梯为一体化浇筑，未预留孔洞，浇筑完后为一个完全封闭空间。涉事楼梯下方建筑空腔内的模板及支架无需拆除。施工过程中，劳务分包单位为回收利用建筑空腔内的模板、木方、钢管等建筑材料<sup>2</sup>，未按规定预先征询设计等相关单位意见，擅自改变施工措施，在

涉事楼梯第二级休息平台预留了一个  $1400\text{mm} \times 640\text{mm}$  的孔洞<sup>3</sup>。2024 年 9 月 11 日，完成 D1# 楼梯混凝土浇筑。10 月 9 日，施工单位和监理单位完成对该区域混凝土浇筑后的质量验收，验收结论为合格。

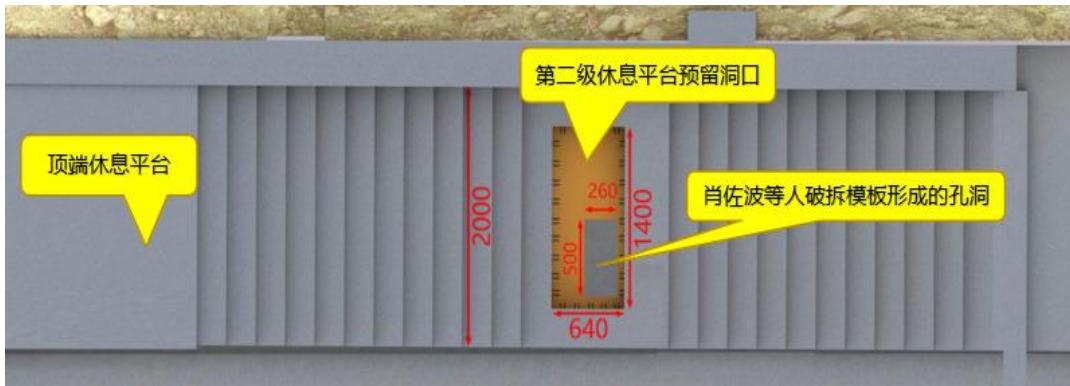
图 4 D1#楼梯第二级休息平台预留洞口、模板开孔示意图

预留孔洞的模板开孔作业（ $500\text{mm} \times 260\text{mm}$ ，见图 4），发现孔洞底部有约  $300\text{mm}$  深的积水。

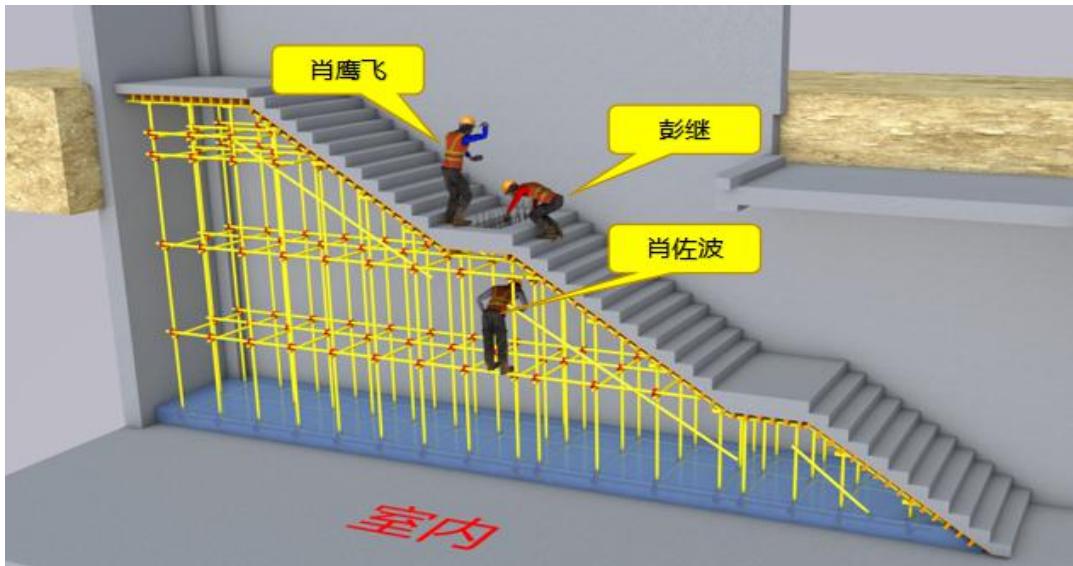
图 5 [肖佐波]失去意识即将坠落示意图

15 时 28 分许，为便于后续抽排工作，肖佐波挂断电话后，认为需要先行拆除 D1#楼梯第二级休息平台预留孔洞内的两根钢管。随即进入洞内，站在模板支架第二层钢管上（此时肖佐波头部位于孔洞口模板下方），彭继将羊角钉锤递给肖佐波。15 时 29 分许，肖佐波用羊角钉锤敲击支架顶托 4 下后，突然失去意识坠落洞底（见图 5）。

通过现场勘查、检测检验、模拟实验、死因鉴定、谈话问询等调查工作，认定事故直接原因为：D1#楼梯下方建筑空腔长期密封形成缺氧环境，1名作业人员未进行风险研判，盲目进入空腔内，置身于缺氧环境，超出人体生理缺氧耐受阈值，瞬间丧失意识坠落空腔底部，另2名作业人员未采取安全防护措施冒险施救，3人均缺氧窒息死亡。

1. 涉事有限空间氧含量过低。涉事D1#楼梯下方建筑空腔预留洞口被模板完全封堵长达357天，自然通风条件完全失效，空气流通受阻。雨水、遗留养护水通过预留洞口模板渗入空腔内，内部形成潮湿环境，空腔内木方模板等建筑材料受潮、霉变，积水中的有机物持续代谢，不断降低空腔内氧气含量，形成窒息风险环境。经模拟实验，对涉事D1#楼梯下方建筑空腔再次封闭7天后进行气体检测，其中氧气浓度为16.7%，属于缺氧状态（环境）<sup>12</sup>。

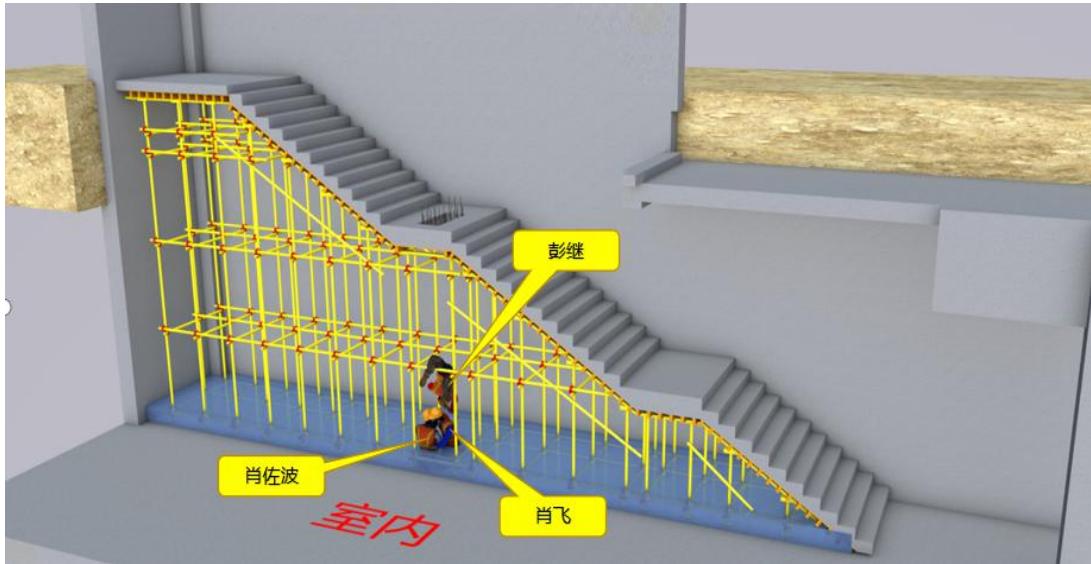
图 6 肖佐波、肖飞、彭继坠入空腔后状态示意图

[肖飞]听到肖鹰飞的呼喊声，沿DJ01#井道向东跑至剪力墙，翻墙返回D1#楼梯第二级休息平台孔洞旁，进入孔洞内救援，坠落洞底。

在2栋地下车库<sup>10</sup>的陈俊听到呼喊声后赶往现场，在D1#楼梯第二级休息平台，看到[彭继]已进入洞内，正站在洞内支架横杆上，双手抓着支架盘扣，随后失去意识坠落。<sup>11</sup>

<sup>11</sup> 彭继坠落后，单腿半挂于支架的第二层钢管上，身体倒悬（头部距离孔洞底积水面积约500mm）。

3. 缺乏风险认知冒险施救。肖飞、彭继在肖佐波坠入D1#楼梯下方建筑空腔底部后，未对空腔进行通风、检测，未请求专业力量救援，未佩戴相应的防护装备，先后冒险进入空腔内施救，3人均窒息死亡，导致事故后果扩大。

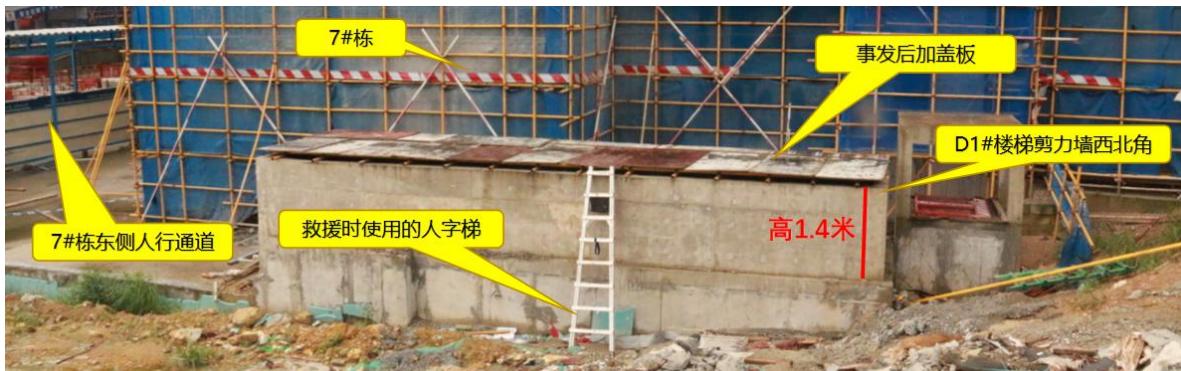
图 7 D1#楼梯剪力墙现场勘查照片

经现场勘查, D1#楼梯外侧一层地面未回填, 上方为露天状态, D1#楼梯剪力墙西北角高度约 1.4 米 (见图 7)。

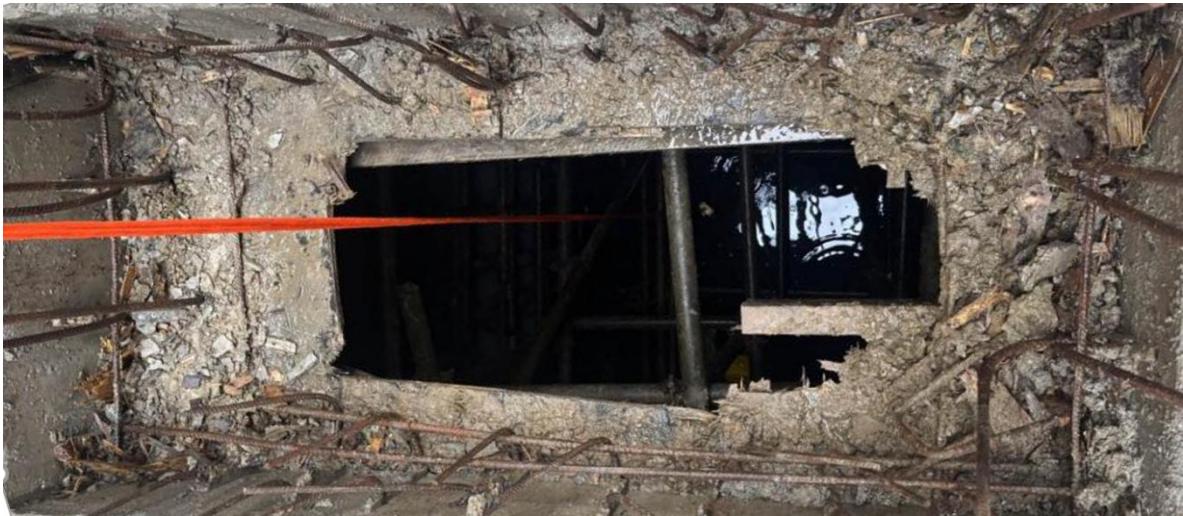
图 8 D1#楼梯第二级休息平台预留洞口、孔洞（救援破拆后）实景图

D1#楼梯第二级休息平台预留洞口处钢筋已向上翘起, 洞口模板部分被破除, 形成一孔洞, 孔洞下方可见支架及积水 (见图 8)。D1#楼梯下方建筑空腔为有限空间, 进出受限。
