# 深圳大鹏滨海健康产业园二期主体工程 “8·18”较大窒息事故调查报告

2025年8月18日15时29分许，深圳市大鹏新区葵涌街道葵湾路与海潮路交汇处滨海健康产业园二期主体工程发生一起较大窒息事故，造成3人死亡，直接经济损失486.6万元。

调查认定，本起事故是一起企业安全生产主体责任落实不到位，有限空间未辨识，作业人员违规进入有限空间作业缺氧窒息，冒险施救扩大事故后果，相关部门监管不力造成的较大生产安全责任事故。

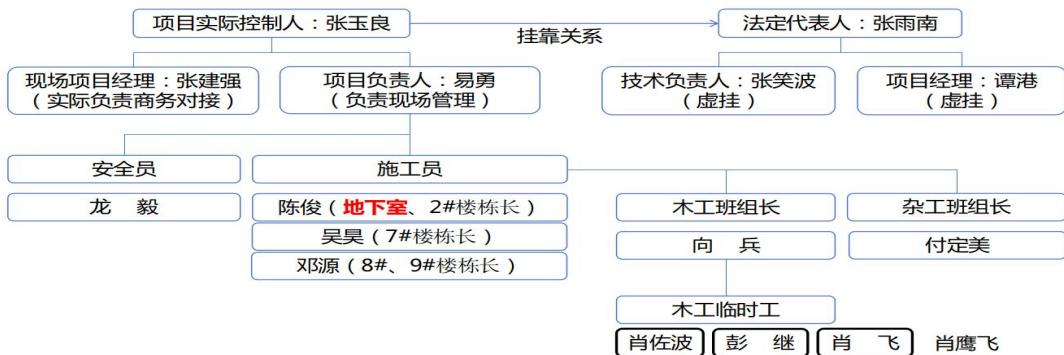
图 3 现场人员组织关系图

同检查，并不实际参与项目现场管理。同时，张玉良自行安排进驻项目人员，并由中航腾辉公司予以任命，与其签订劳动合同、建立社保关系，工资由总包单位根据“实名制、分账制”相关规定代为发放。其中，张建强为现场项目经理（负责商务对接），易勇为项目负责人（负责现场管理），陈俊为施工员，龙毅为安全员等。

综上，张玉良借用中航腾辉公司承揽该项目劳务分包工程的行为属于违法“挂靠”<sup>9</sup>。通过招投标程序，中航腾辉公司成为特区建工集团大鹏新区优质产业空间试点项目主体结构及粗装修劳务分包工程的中标单位，与天健建工公司签订了劳务分包合同，成为对外公示的承包方，对内与张玉良安排的人员签订了劳动合同，为其购买了社会保险，中航腾辉公司系该分包合同的法定实施主体，应对项目负安全生产主体责任。张玉良作为实际控制人和受益人通过“挂靠”承揽项目、组织施工，应在其实际控制范围内承担安全生产责任。
